TESIS DOCTORAL

**Caracterización, deterioro y limpieza de los materiales pétreos del
antiguo Hospital de Jornaleros de Madrid**

Madrid, 2015

Caracterización, deterioro y limpieza de los materiales pétreos del Antiguo Hospital de Jornaleros de Madrid

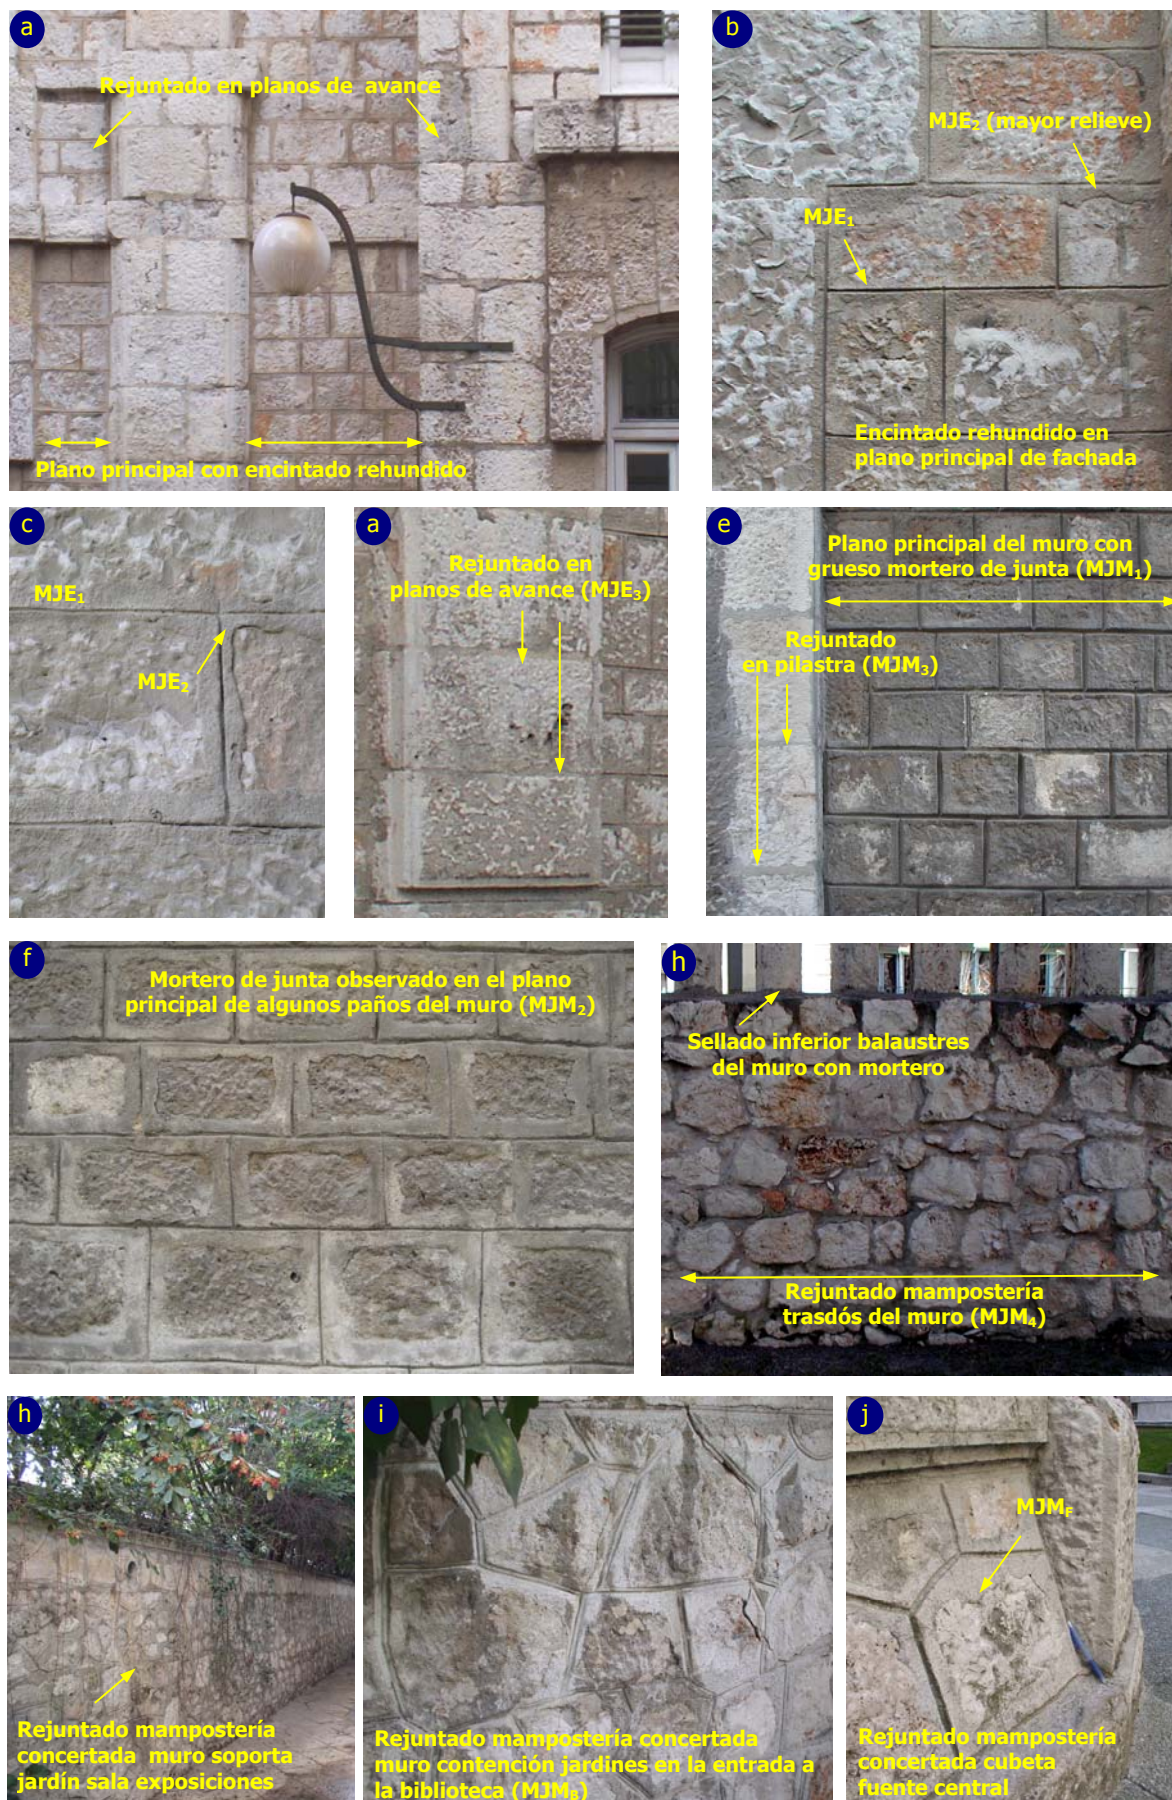
Fig. 6.3. Aspecto del mortero de fábrica en los paramentos del Antiguo Hospital, fachadas y muro perimetral (año 2006).

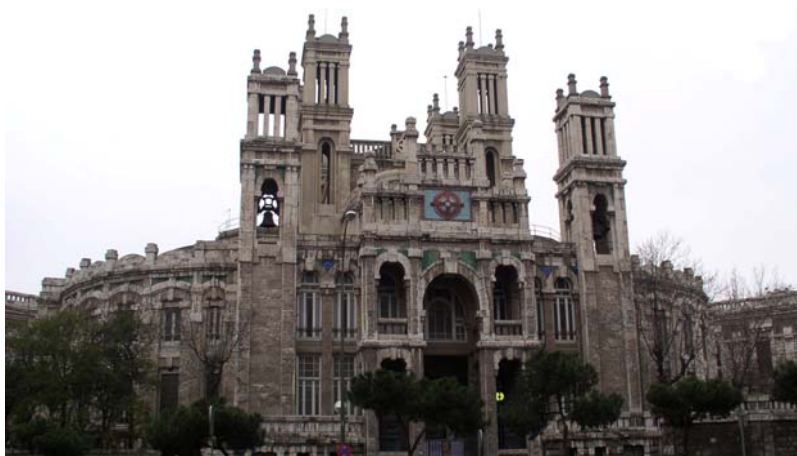
Aspecto que en 2006 mostraban los paramentos de la iglesia dirigidos a la calle Raimundo Fernández Villaverde.

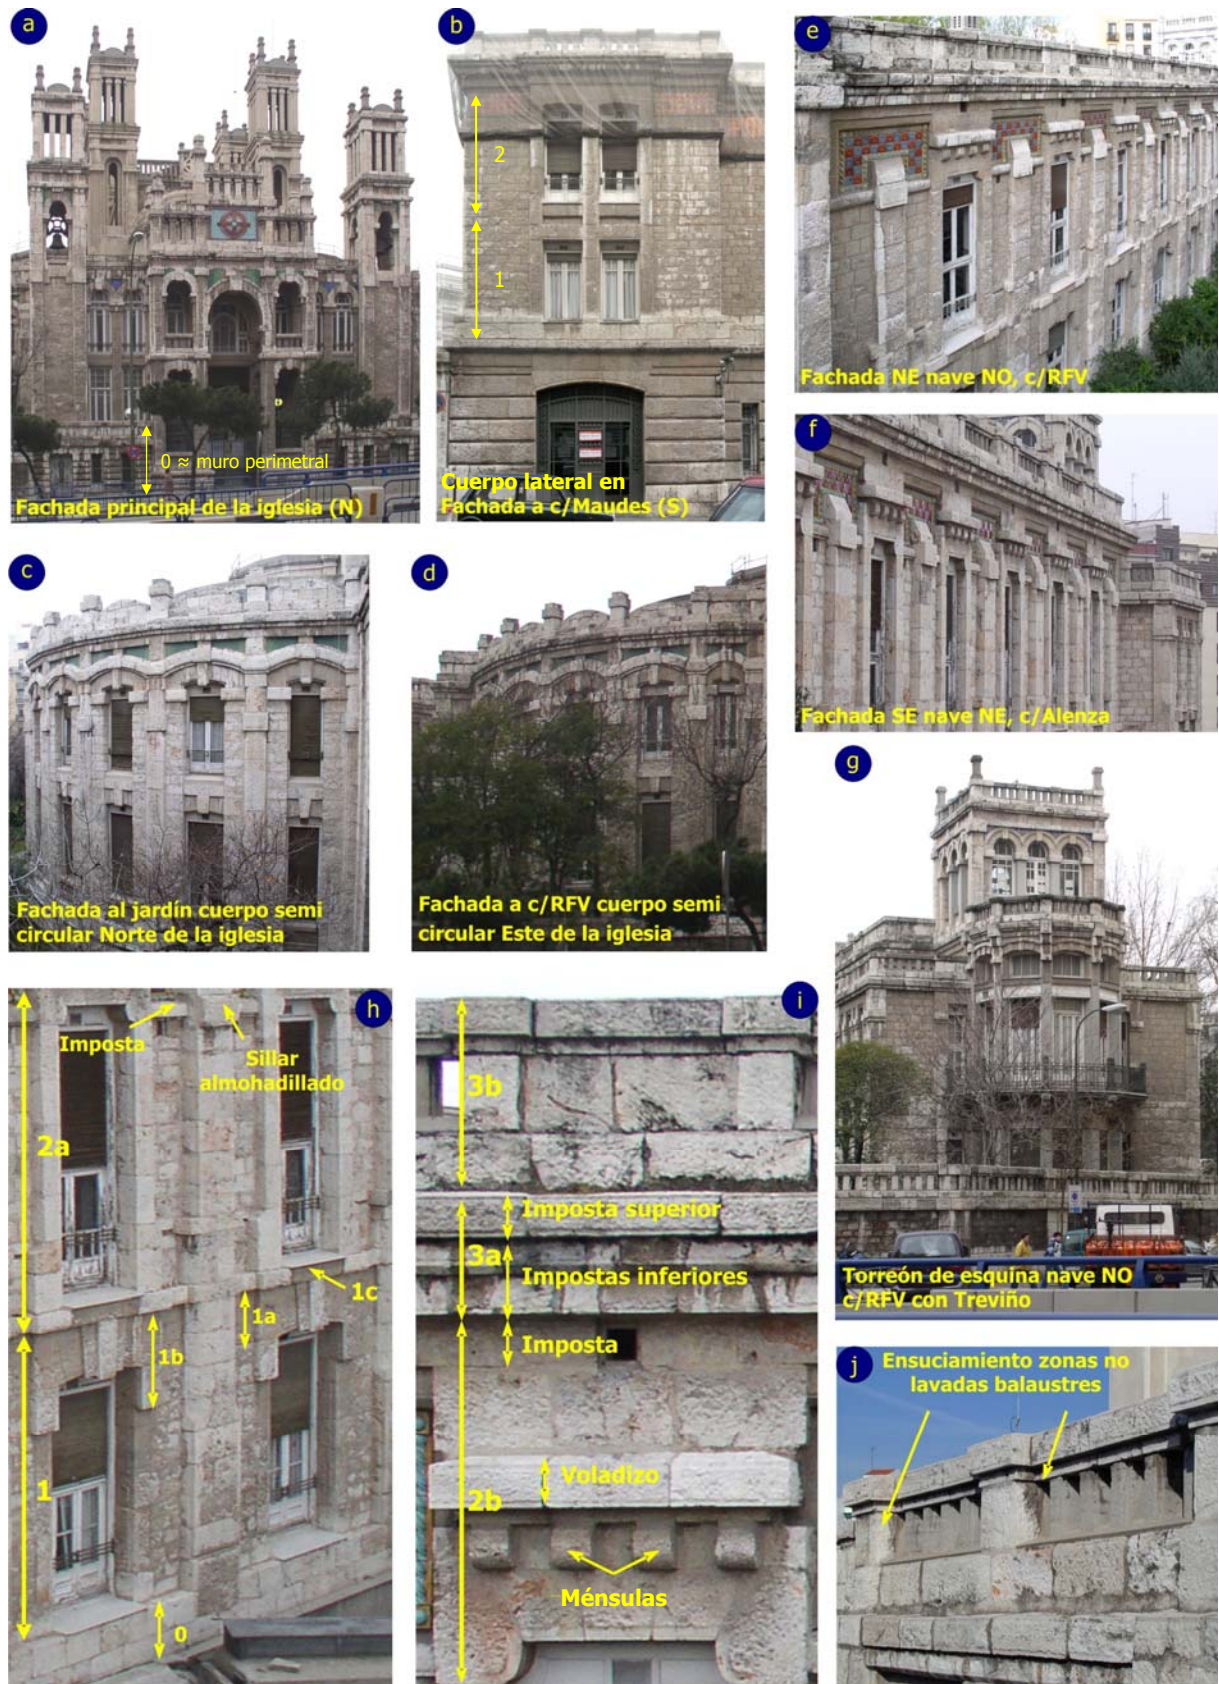
Fig. 8.1. Patrones o distribución de color que mostraban las fachadas del Antiguo Hospital en el año 2006.

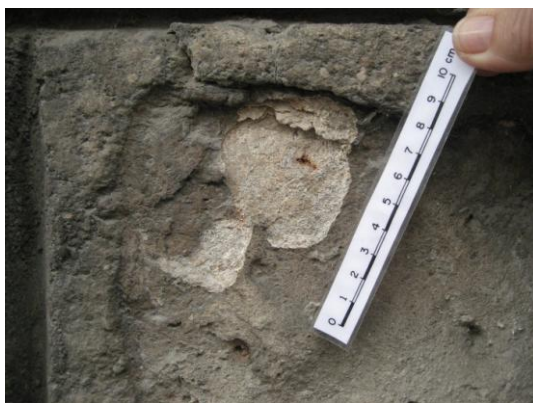
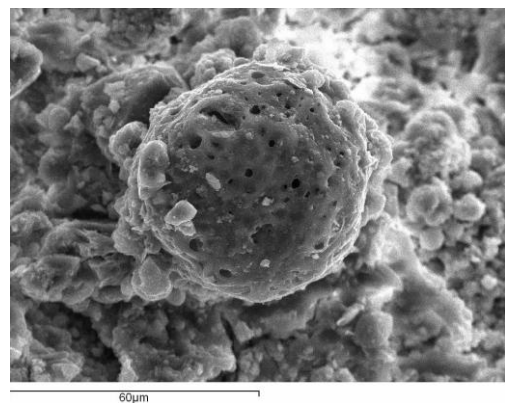
Descamación de la caliza relacionada con el desarrollo de costras negras en su superficie e intenso grado de oscurecimiento del mortero de fábrica en el muro perimetral (izda.) y partícula esférica carbonosa de aspecto esponjoso, responsable del ensuciamiento de superficies (dcha).

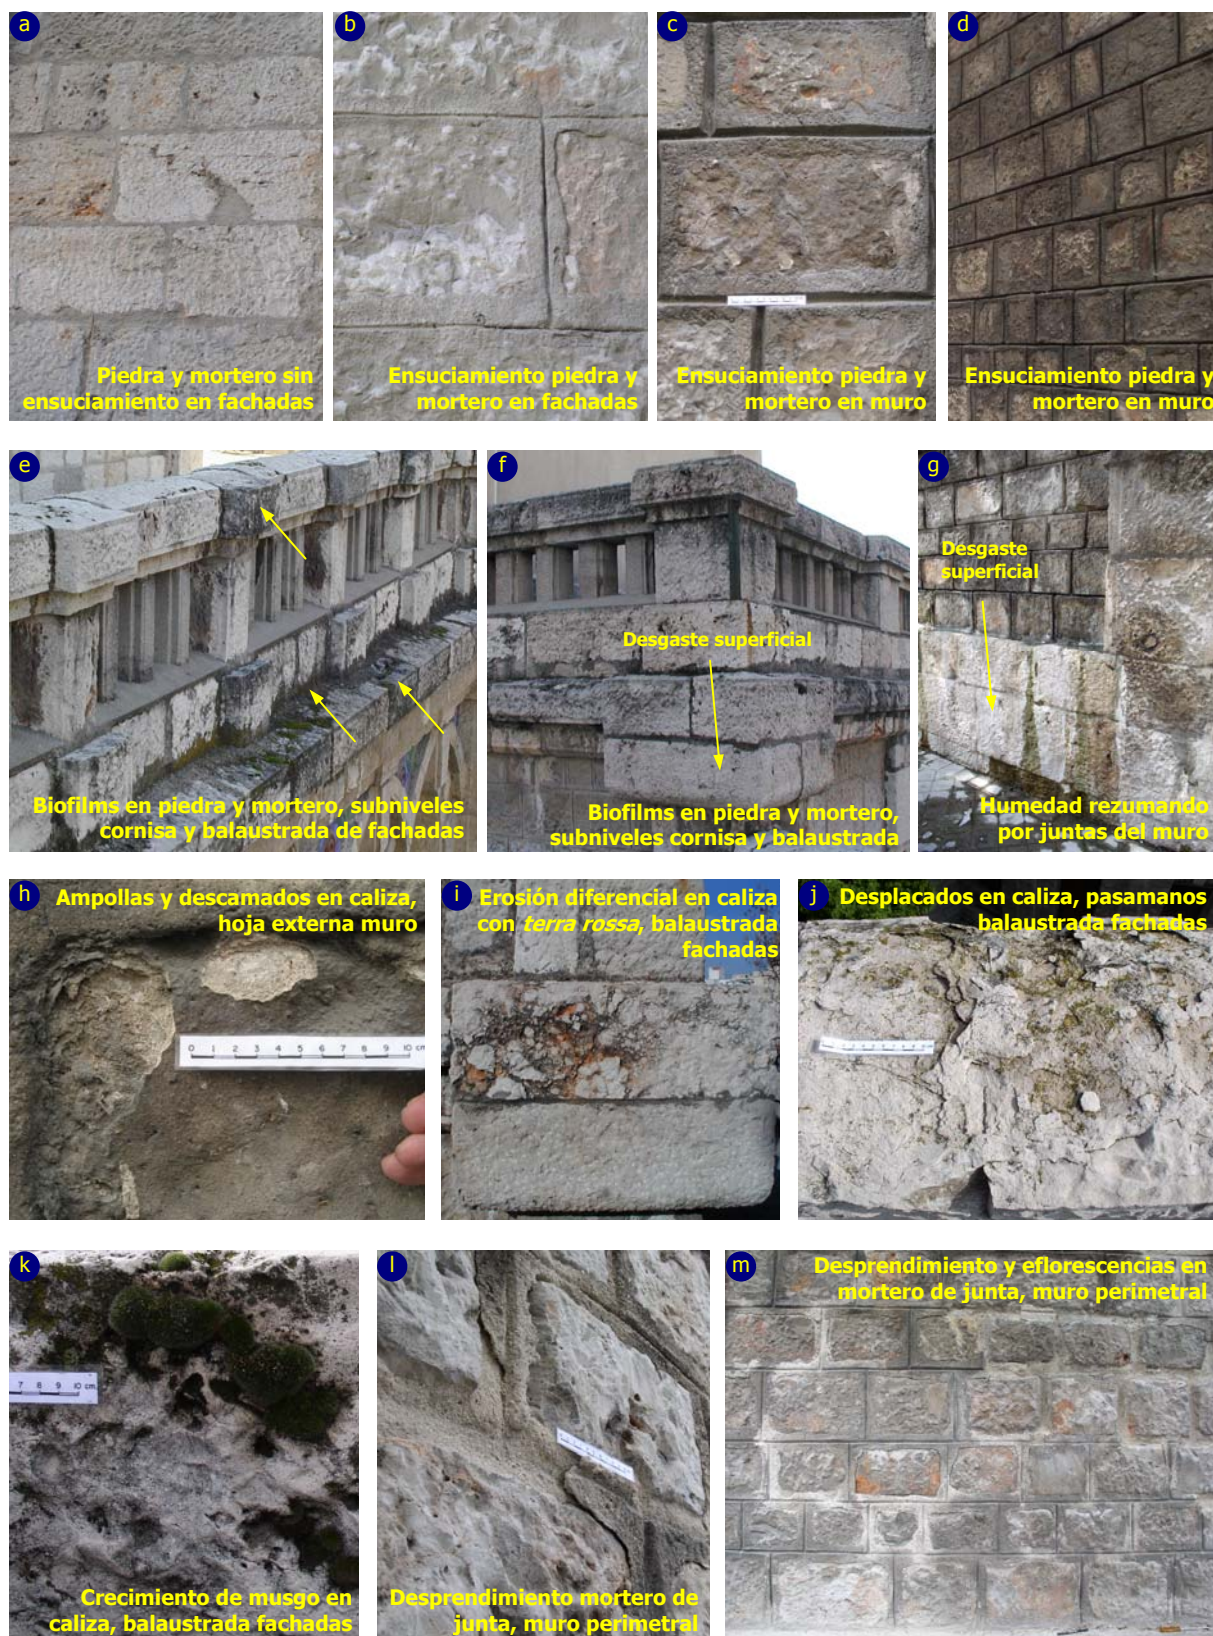
Fig.9.1. Principales formas de deterioro observadas en la caliza y morteros de fábrica en los paramentos del Antiguo Hospital (año 2006).

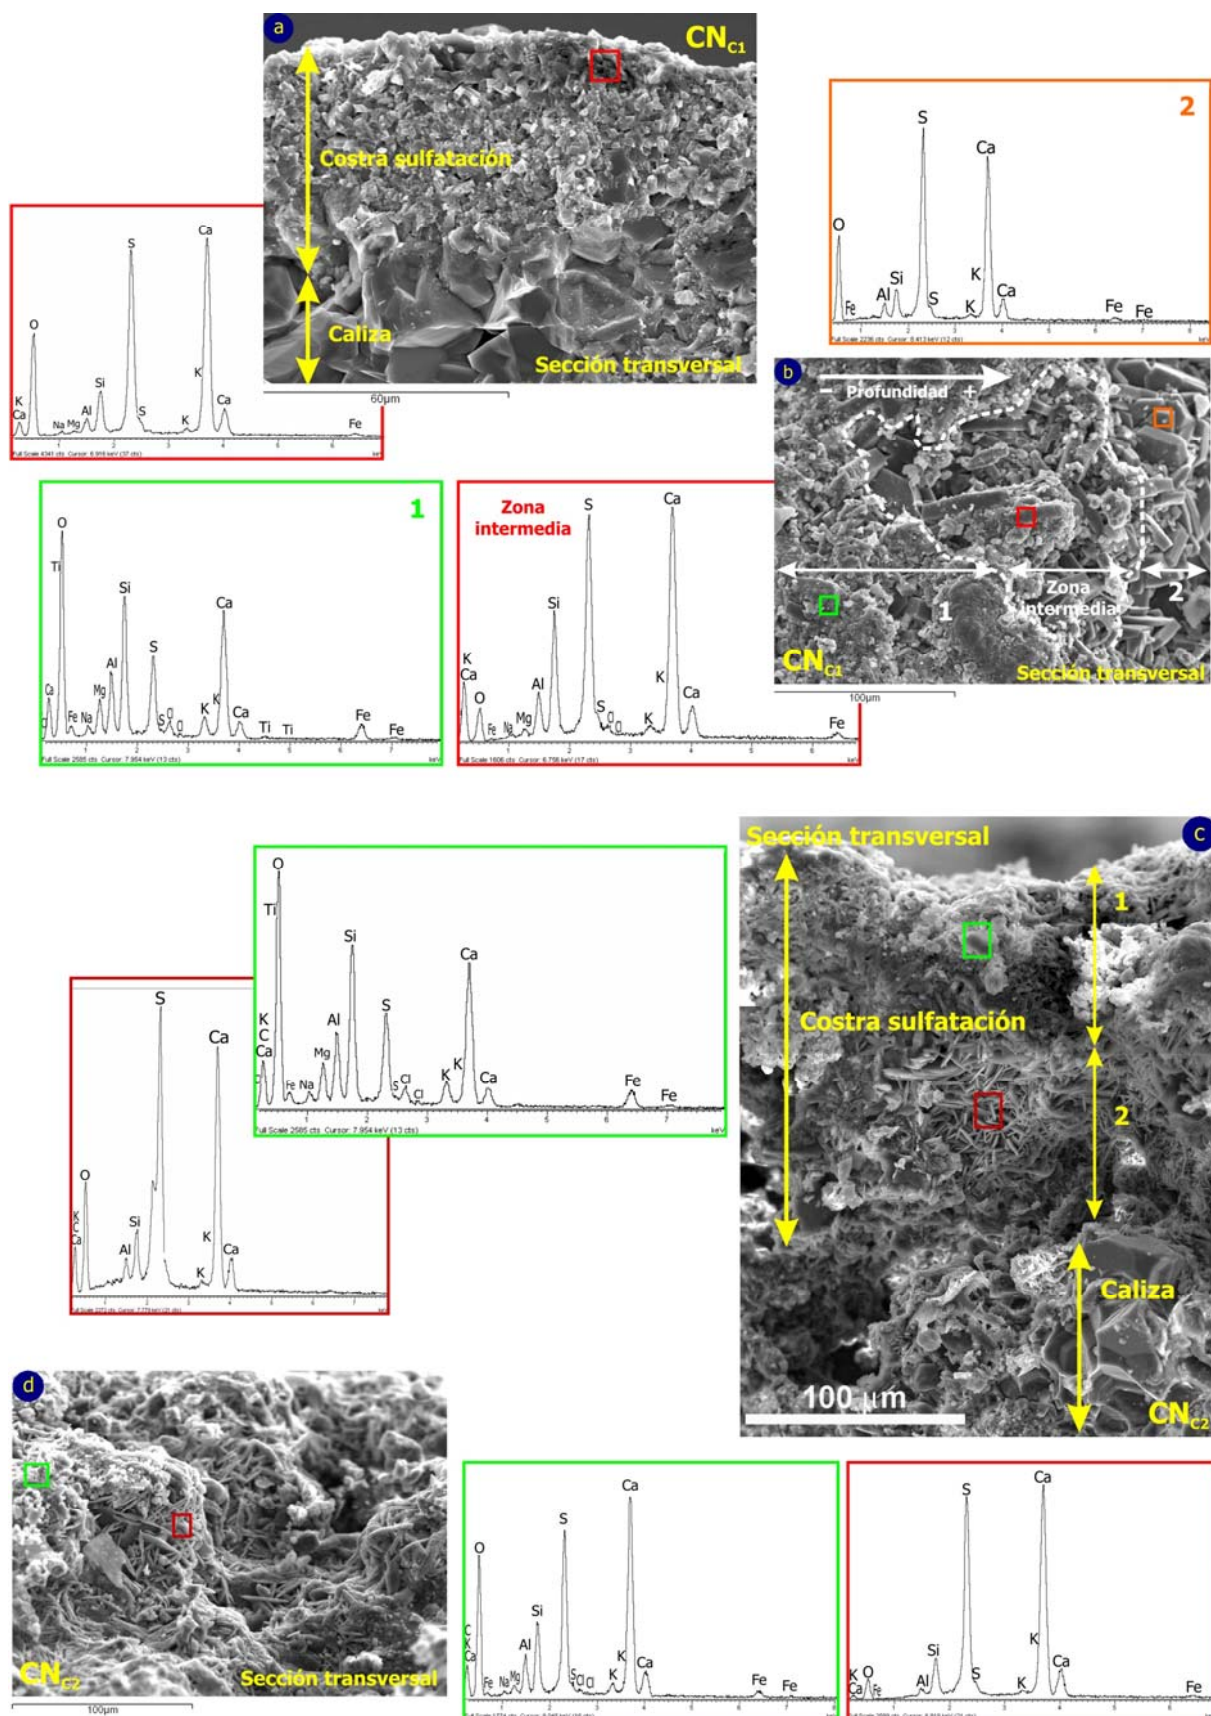
Fig.9.4. Costras negras desarrolladas sobre caliza en superficies que mostraban un grado de tolerancia estética C o D observadas al MEB (modo ES) y microanálisis EDS.

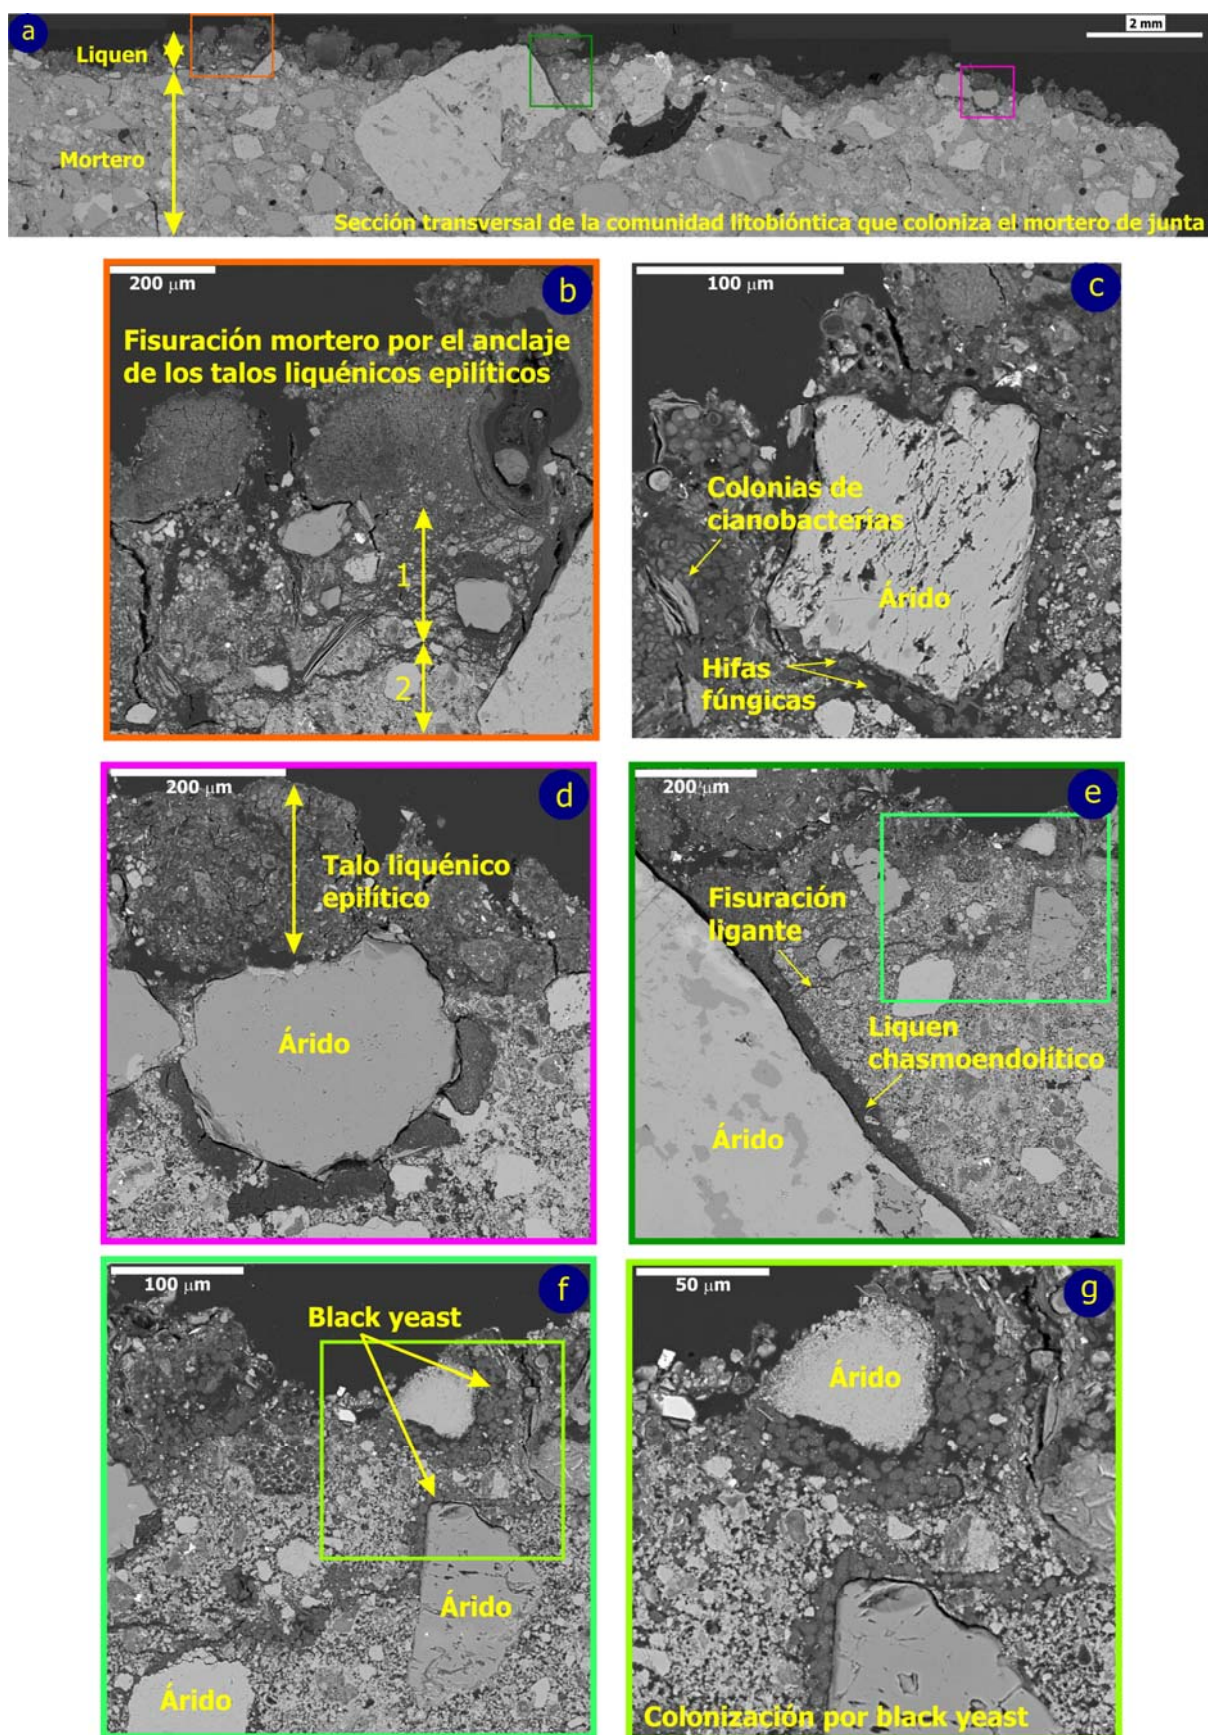
Fig.9.17. Imágenes obtenidas con MEB-ER de la interfase formada por los talos liquénicos crustáceos y la superficie del mortero de junta.

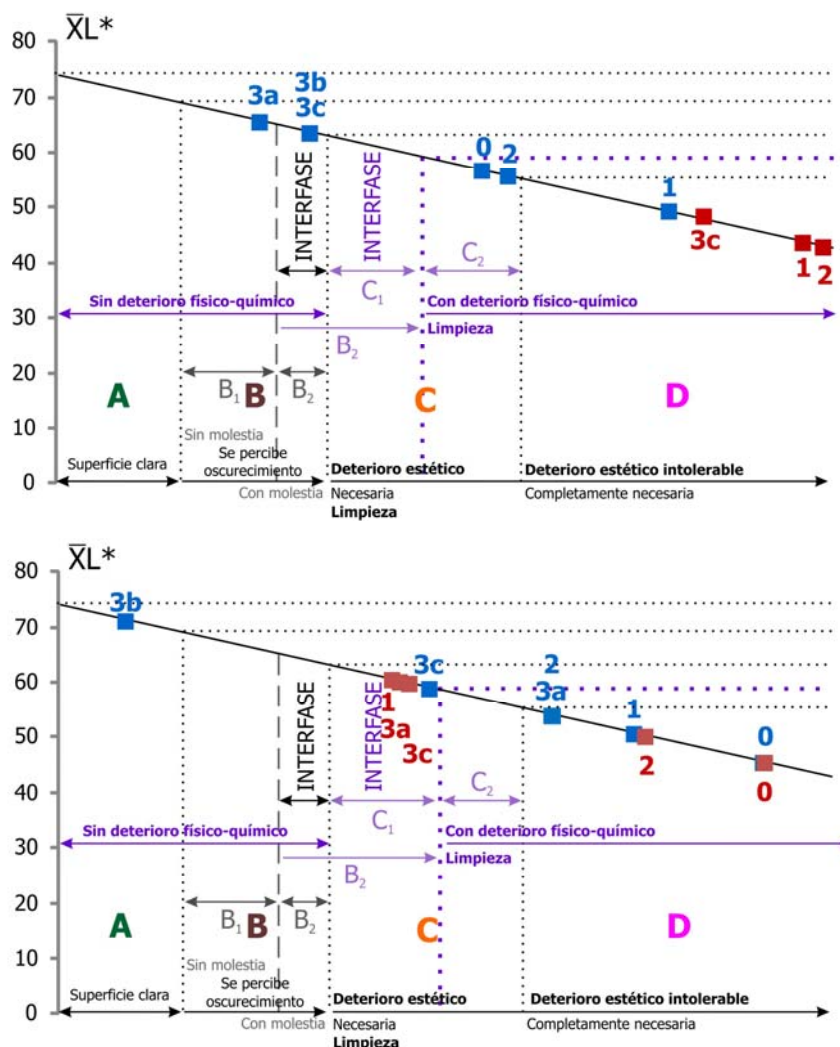
Fig.9.18. Deterioro estético (en negro y grados de tolerancia A-B-C-D) versus físico-químico (en morado) y limpieza en base a criterios estético y de daños.
